Heizungsgebläse u. Heckscheibenheizung ausgefallen

Modell	Xantia	Art der Freigabe	
Autor	chris	Freigegeben durch	hoschi1 am 28.12.08 - 22:18 Uhr
Stand	28.12.08 - 13:20 Uhr	Bisherige Aufrufe	348
Schwierigkeitsgrad	schwer	Dokumentenart	Reparaturanleitung

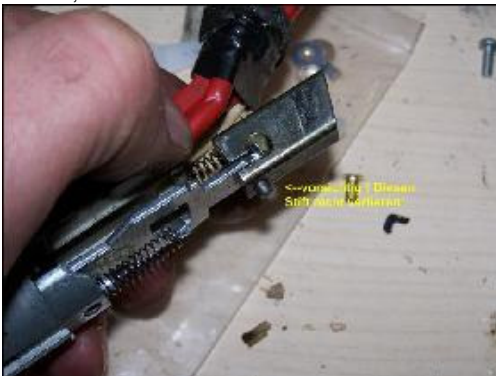
Airbag entfernen und beiseite legen, NICHT verkehrtrum aufs Cit-Logo legen. Sollte es nämlich versehentlich losgehen geht es ab wie eine Rakete. Dann Lenkradmutter SW22 lösen, Lenkrad in Mittelstellung bringen und entfernen. Obere Lenkstockabdeckung entfernen, erst jetzt kann rechts eine Schraube gelöst werden, welche die untere Abdeckung festhält. Drehkoppler und Hydractiv-Dreiwinkelsensor entfernen, Lenkstockhebel entfernen. Zündschloß ausbauen. Den eigentlichen Elektrikteil vom Schließzylinder lösen, dazu schwarze Plastikspange, welche die Kabel zusammenhält abschrauben und die Aluminiumführung für den Lenkradschloß-Bolzen abziehen, vorsicht auf die Federn und den kleinen Bolzen,

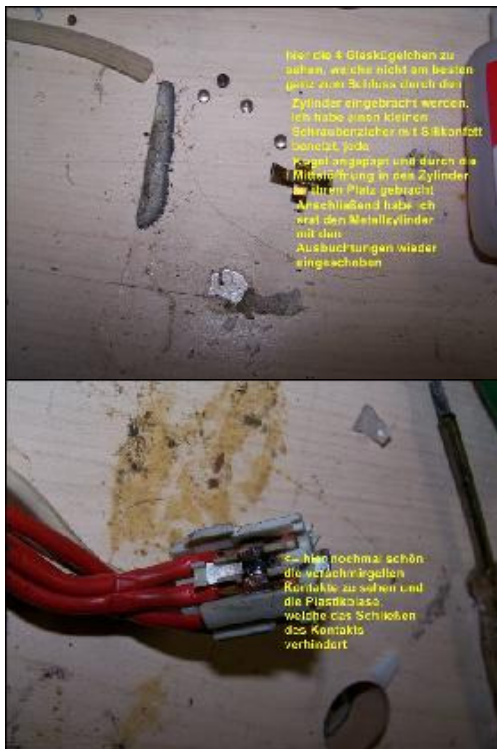
Dann beide Federn des Lenkschlösses entfernen, den kleinen Bolzen entfernen und Schließbolzen abnehmen. Nun kann der Elektrikteil abgenommen und vorsichtig geöffnet werden, dazu die Verriegelungen mit einem kleinen Uhrmacherschraubenzieher aufhebeln, bei mir sind alle abgebrochen, da der Kunststoff sehr brüchig ist. Ich habe dann später das Teil mit je einem Tropfen Sekundenkleber auf jeder Seite verklebt und mit Aktivator eingesprüht, hält bombenfest. Nach dem Öffnen werden einem als erstes die Federspangen und Kontaktbrücken aus Kupfer entgegenfallen, wahrscheinlich auch die 4 Glaskügelchen

Bei mir hat sich eine Blase aus Plastik, verursacht durch starke Erwärmung und Aufschmelzung des Gehäuses gebildet. Die Federspange konnte dann die kupferne Kontaktbrücke nicht mehr auf die Drähte drücken. Ich habe alle Kontaktbrücken mit einer Schlüsselfeile gereinigt, die Kabelkontakte habe ich einzeln aus dem Gehäuse gelöst/gezogen und ebenfalls etwas abgeschmirgelt/gefeilt.

Die Aufschmelzung habe ich vorsichtig mit der Dremel entfernt.

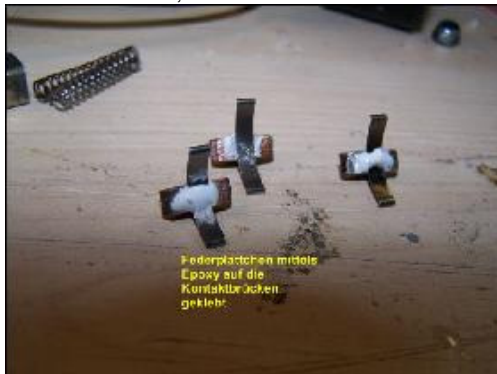
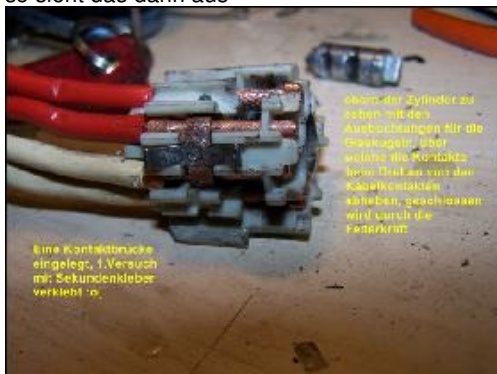
Der Zusammenbau gestaltet sich als schwierig, weil ja die Federspangen lose auf den Kontaktbrücken liegen und natürlich nicht in Position bleiben. Würde mich interessieren, wie der Hersteller dies zusammenbaut, vermutlich mit einer Art Montagehülse. Ich habe mir dadurch geholfen, daß ich die Federspangen rechtwinklig mittig auf die Kontaktbrücken geklebt habe, zuerst mit Sekundenkleber und Kicker (Aktivator), was nicht hielt, dann nach erneutem Reinigen mit Epoxydharz (z.B. Uhu Endfest o.ä., sollte schon schnellhärtend sein).

so sieht das dann aus

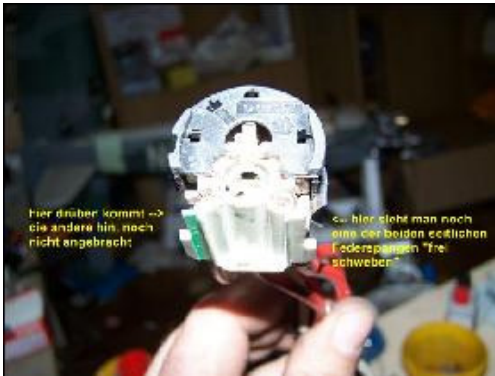
Wenn alle Kontaktbrücken mit verklebter Feder eingelegt sind geht die frickelei erst richtig los: Es muß nun die schwarze Abdeckung aufgebracht werden, dabei sollte der komplette Schalter waagrecht (Abflachung unten) gehalten und nicht verdreht werden. Am schwierigsten ist es, die beiden seitlichen (eine davon ist ja unser Übeltäter) Kontaktbrücken in Position zu halten und die Abdeckung überzustülpen. Ich habe nicht komplett gleichmäßig zugedrückt, sondern zuerst einseitig, dann die andere, dann wieder die eine usw. bis ich eine der Federspangen unter die Abdeckung schieben konnte. Dann die andere. Dann das Gehäuse komplett zudrücken und schließen.

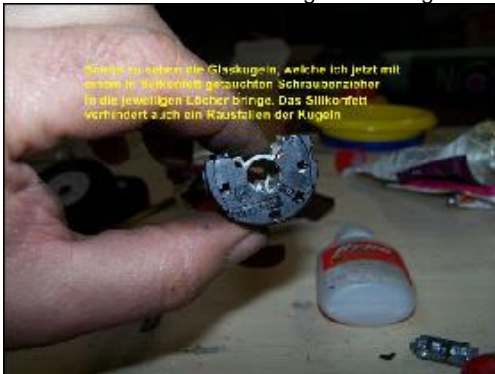
Nun müssen noch die Glaskügelchen eingesetzt werden, mittels Silikonfett damit sie nicht gleich wieder rausfallen:

und anschließend die Walze eindrücken.

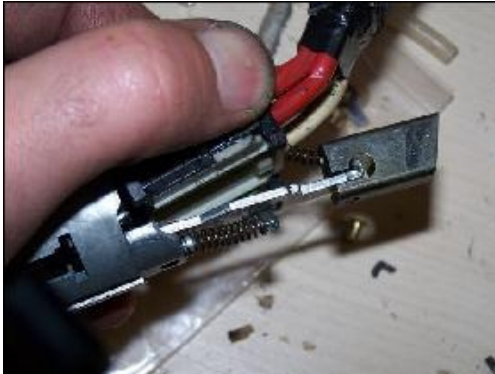
Dann den Elektrikteil mit dem Schloßteil verbinden, Lenkschloßbolzen (geht nur in eine Richtung) und Federn montieren

und Funktionsprüfung mit Ohmmeter machen.
